特別史跡旧弘道館 東日本大震災による 弘道館記碑の被災と修復

文化庁

被災と修復

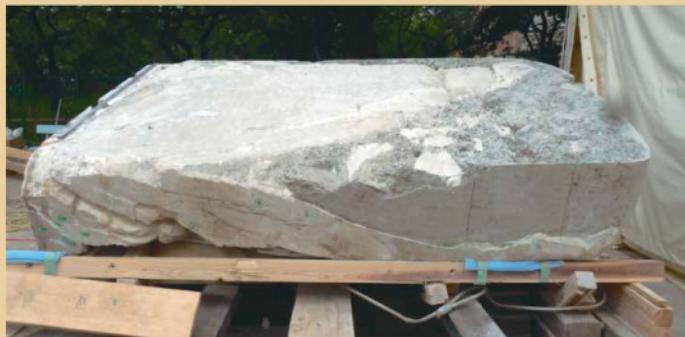
被災原因の調査結果によると、昭和20年（1945）の空襲で八卦堂が焼失、この時に受けた熱で寒水石に亀裂が生じていました。昭和47年（1972）当時の修理技術では亀裂の深い部分までは樹脂充填による石材の強化はできなかつたことがわかりました。碑身の背面のコンクリートは碑身の倒壊を防ぎましたが、碑身に背後から寄りかかり、碑身前面下部に応力が集中して碑身の一部が崩落、周辺石材の崩壊を併発したと考えられます。

背面コンクリートを除去すると、背面上部は欠失し、コンクリートで補充されている状況がわかりました。

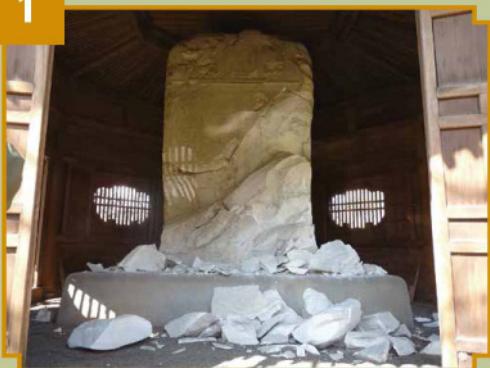
1

東日本大震災では弘道館記碑の覆堂である八卦堂はほとんど被害はありませんでしたが、記碑は大きな被害がありました。

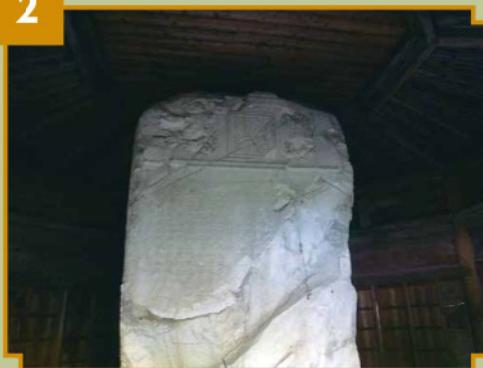
2

弘道館記碑の碑身の各所には多数の亀裂が生じ、碑身は約3.3mの高さがありますが、4cmほど前傾しました。

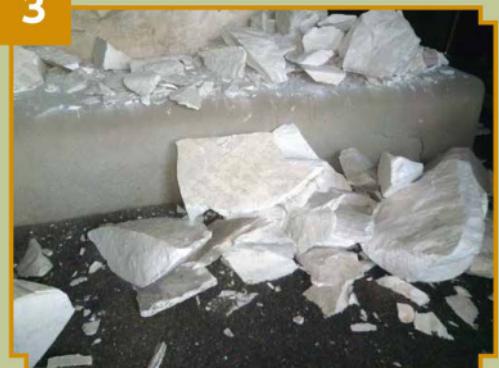
3

碑身下部は石塊や小片となって台石やその前面に崩落しました。

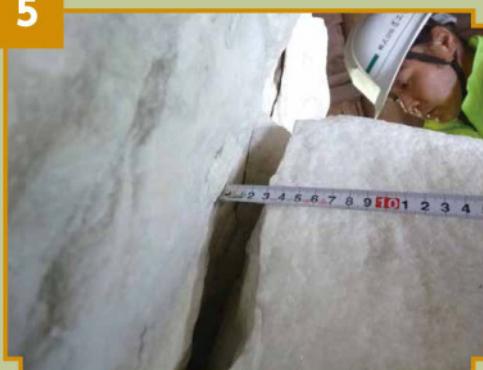
5

碑身の下半部には落下はしなくとも、亀裂が3cmにも達する部分がありました。

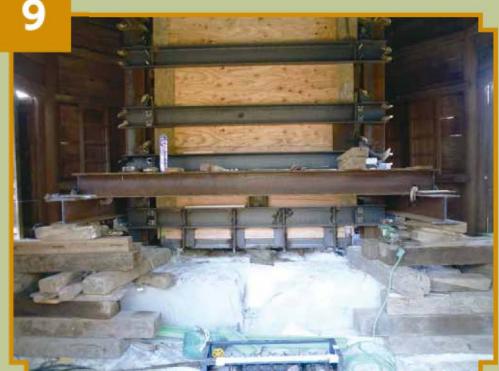
9

碑身の亀裂は底面にまで及んでおり、崩壊を避けるため、台石上面を溝状に削り、鋼材の爪を入れて碑身をすくい上げました。

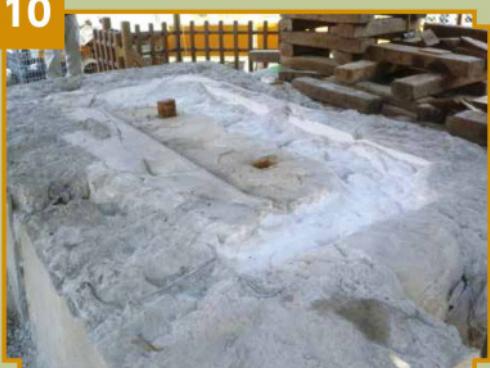
10

碑身の台石への根入れは3cmと浅く、鉄製のダボが2つ見つかりました。

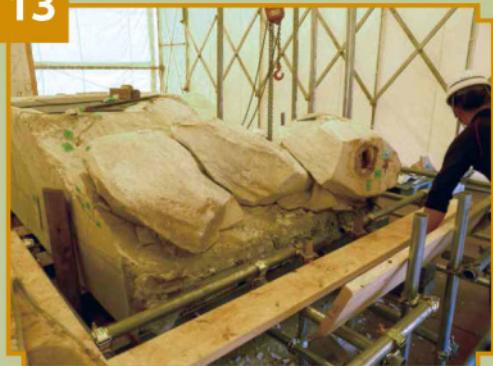
13

崩壊した石塊の大きいもの（50kgから200kg）は12個あり、小片は無数にあり、左側のダボ穴付近は粉砕していました。

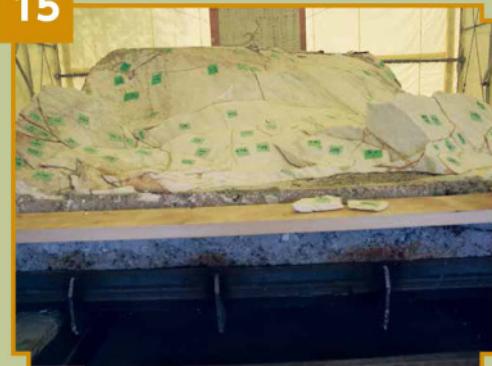
15

下半部の石塊や小片の多くは取り外さざるを得ませんでした。下に見えるのは背面のコンクリートです。

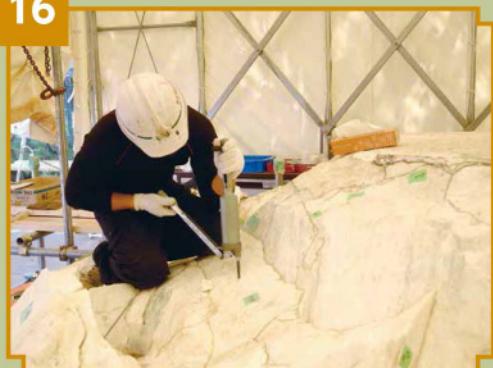
16

取り外さなかった残存部も亀裂が多く、樹脂の注入によって碑身を強化しました。

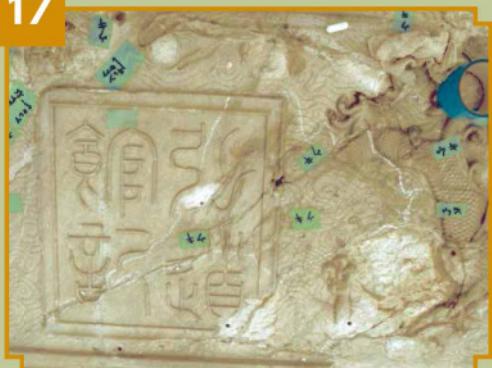
17

過去の修理部分では内部に空隙（ウキ）のあるところがあり、樹脂注入のための穴を開けました。

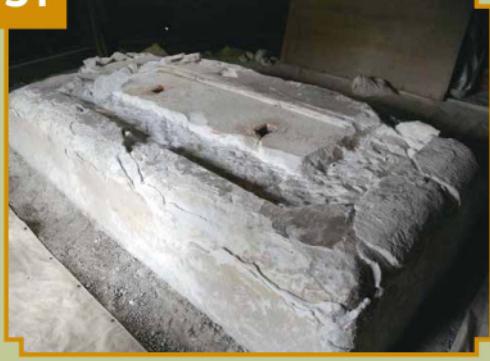
31

台石を覆っていたコンクリートを除去すると、主として戦災による破断や亀裂、表面の剥離など破損状況が明らかになりました。
